アルメイダキット

トンネル用防水シート補修キット

現状の「継ぎ」パッチから補修専用キットを使用する、簡単で確実な修復方法のご提案。

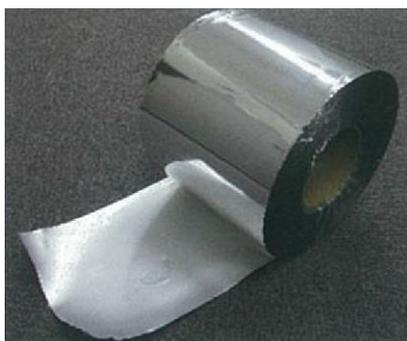
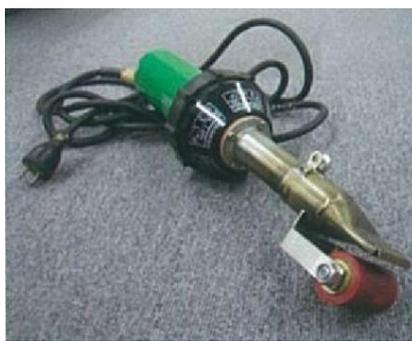
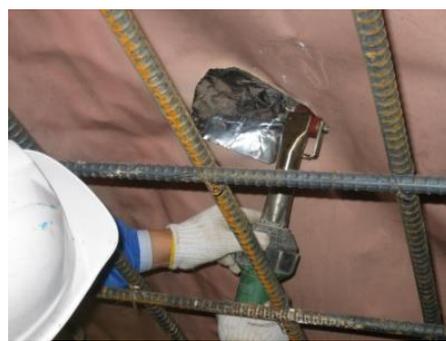
- ① 損傷部に補修材（アルメイダキット）を当て、特殊ライスター（ローラー付）を押しあて溶着する。
- ② アルミニウム箔を剥がし、補修完了。

※過剰な熱による防水シートの融解にご注意下さい。

補修材が全面に接着するため、漏水リスクが低減でき確実な補修が実現できる。
作業員の熟練度への依存度が低く、補修精度のバラつきが少ない。

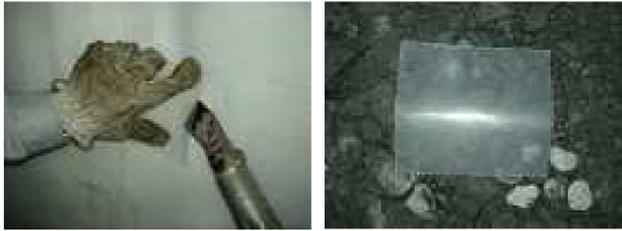
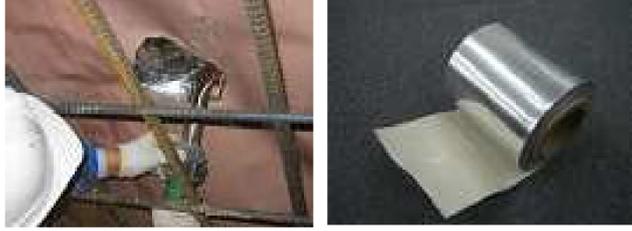
従来補修方法との比較

概要	防水シート余材を補修箇所に合わせて大きさに切り取り、手動式溶着機を用いて周辺部を溶着補修する方法。	表面にアルミニウムを呈した専用の補修材（同質の防水シート+アルミニウム）を補修箇所に合わせた大きさに切り取り、先端にローラー付きのアタッチメントを装着した手動式熱溶着機を用い溶着補修する方法。

作業時間	概ね50秒 ※1	約50秒 ※1
特徴	長所 従来の一般的な補修方法であり熟知された工法である。	補修材が防水シートの母材に全面接着するため、漏水リスクの低減が図れ確実な補修が実現できる。
	短所 作業員の熟練度に依存が高く、補修の完成度にバラつきが出やすい。溶着面は線状のため、溶着不良箇所があった場合漏水の原因となりやすい。鉄筋区間での作業は行いにくいいため補修精度が低減する懸念がある。	アルミニウムで表面が覆われているため、溶着具合が確認しにくい。溶着しすぎると防水シート母材を融解してしまう恐れがあり、ある程度の熟練度が必要である。鉄筋区間での作業効率も良く補修精度のばらつきが少ない。

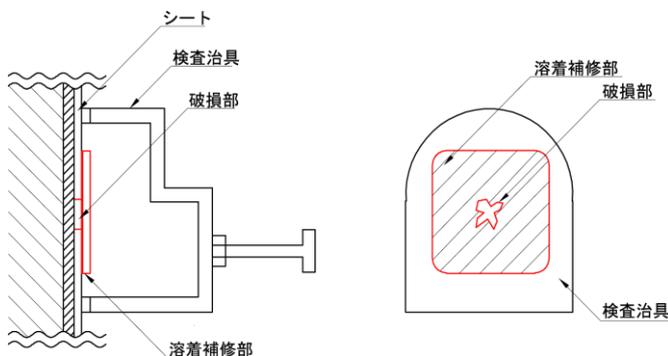
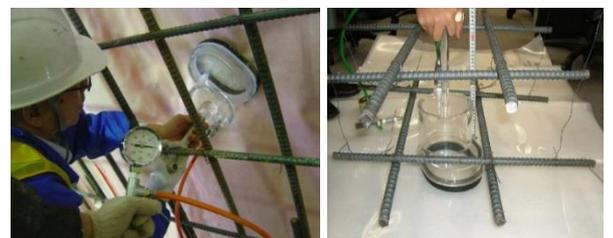
検査概要例（負圧試験機 MP-1）

従来のバケツ形状から長靴形状に改良した負圧試験機 MP-1。

特殊形状負圧試験機(MP-1)を使用することで、従来困難であった防水シート損傷頻度の高い鉄筋区間においても検査可能となり、アルメイダキットと併用することでより確実な補修・確認が可能となります。

【シングル鉄筋施工時の場合】【ダブル鉄筋施工時の場合】
